O perigo adormece sob as marquises do Centro

Dois anos após operação para detectar problemas, ainda há risco para os pedestres

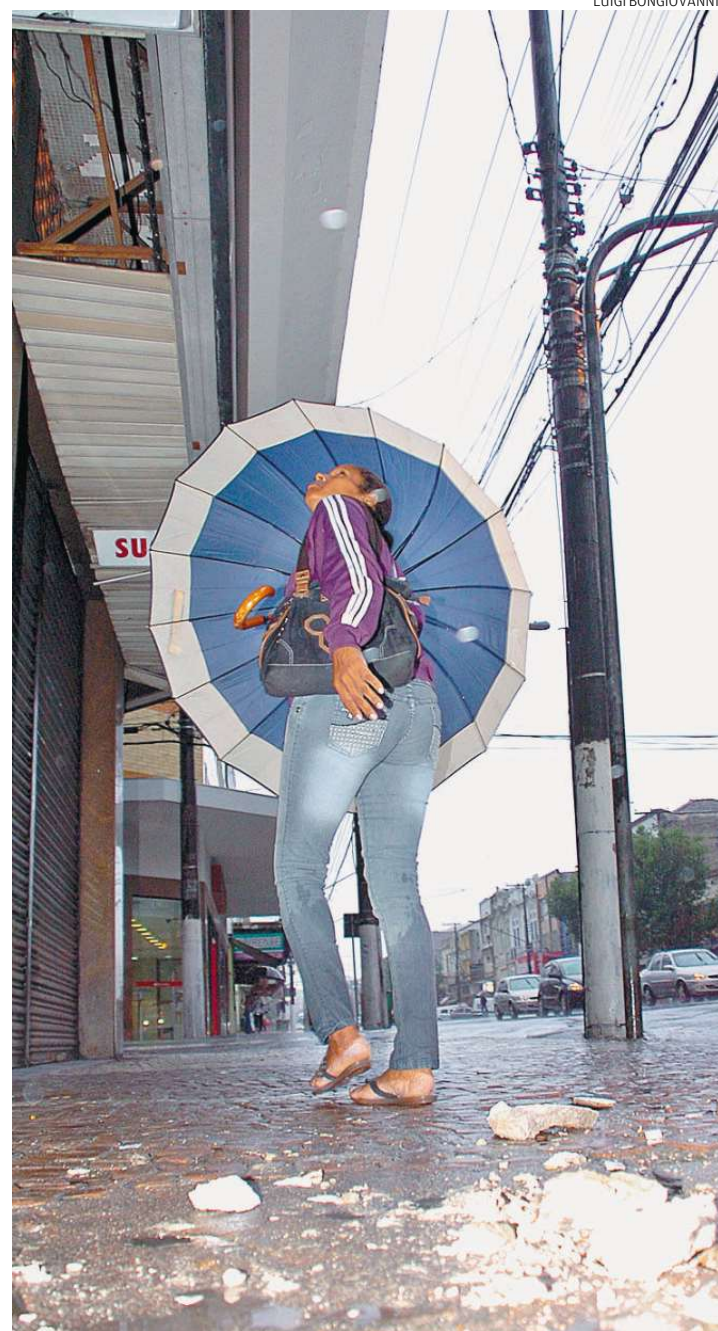
Pedaços de reboco que caíram da marquise de um prédio na Rua João Pessoa chamaram a atenção para um problema que se arrasta há anos no Centro de Santos. Por sorte, a chuva forte esvaziou as ruas e ninguém ficou ferido. Mesmo rotineira aos olhos de alguns, a ocorrência registrada no sábado indica que, quase dois anos após o início da operação de *caça às marquises*, segurança ainda não faz parte da rotina de quem costuma caminhar pelas ruas do Centro de Santos.

de meteorologistas, segundo as quais a próxima estação será de grande volume de chuvas, tornando ainda maior o risco de queda de parte das estruturas já danificadas. Foi o que ocorreu no sábado, no imóvel localizado entre os números 139 e 141 da Rua João Pessoa.

Quem passou neste ponto da rua João Pessoa, sábado, se assustou

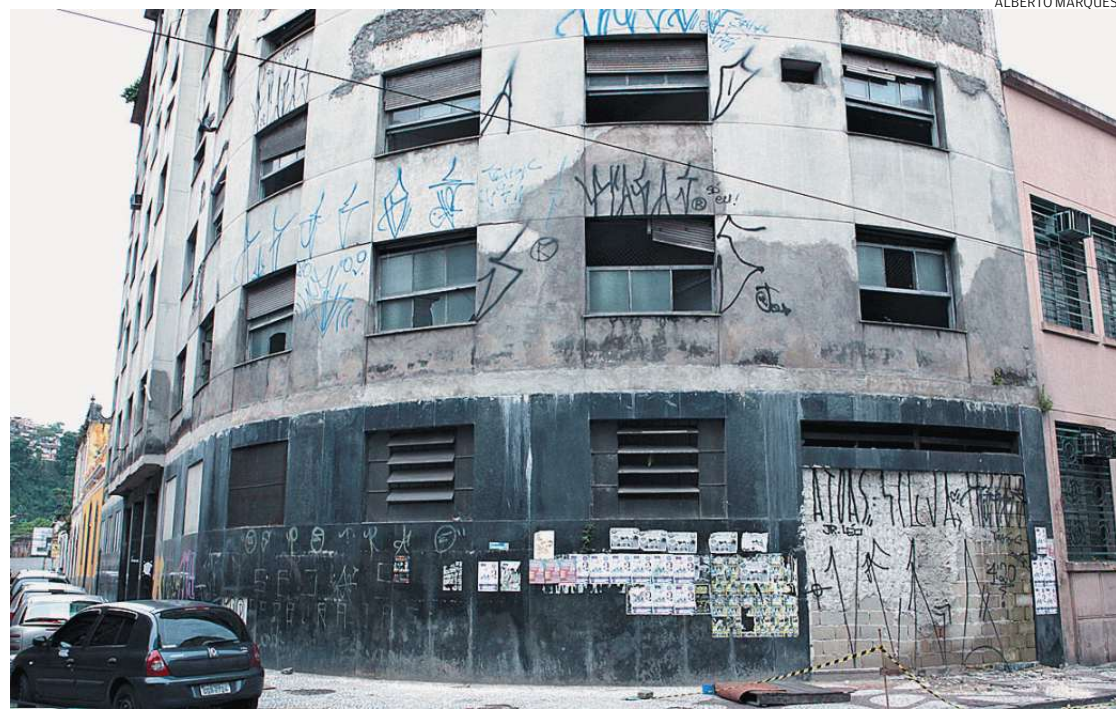
Fachadas em mau estado também levam risco para quem caminha perto delas, como no antigo prédio do Ambesp, na esquina das ruas do Comércio e Gonçalves Dias (à esq.); na Av. Senador Feijó, outro exemplo

Um exemplo é a fachada do antigo prédio do Ambulatório de Especialidades (Ambesp), localizado na esquina das ruas do Comércio e Gonçalves Dias. Abandonado desde que o equipamento da rede pública de saúde foi desativado no local, o

Na manhã de ontem, parte do reboco caiu na calçada que contorna o prédio. Ninguém ficou ferido, mas não é a primeira vez que parte da estrutura cai na calçada. Meses atrás, segundo funcionários da Delegacia da Receita Federal, parte da janela atingiu uma funcioná-

De acordo com o responsável, a Defesa Civil registrará a ocorrência, emitirá ofício para fiscalização e pedirá o isolamento do local por tapumes, contra acidentes. "Exigiremos que os responsáveis pelo prédio retirem as partes que estiverem mais propensas à queda".

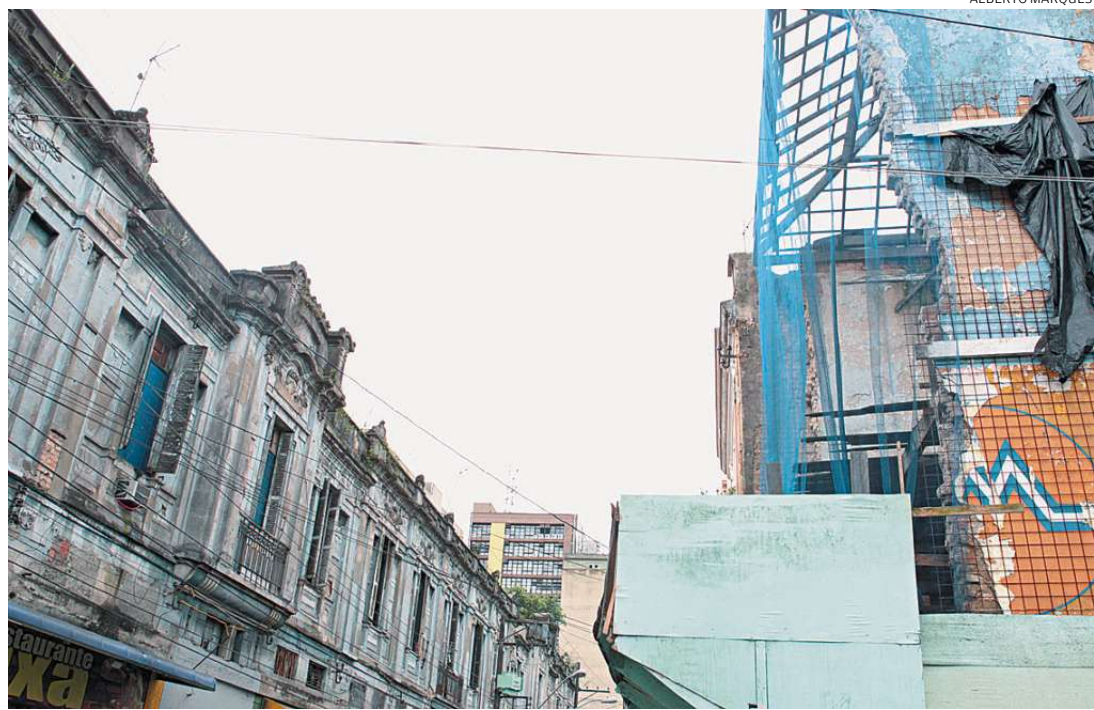
Outro imóvel cuja fachada está sob risco de desabamento se localiza na esquina das ruas Senador Feijó e General Câmara.

dio está com as paredes e o telhado totalmente comprometidos.

A Prefeitura já constatou a necessidade de reparos urgentes, mas nada foi feito para evitar tragédias no local. A Administração fez a mesma observação a uma quadra dali, há quase dois anos, também sem efeito.

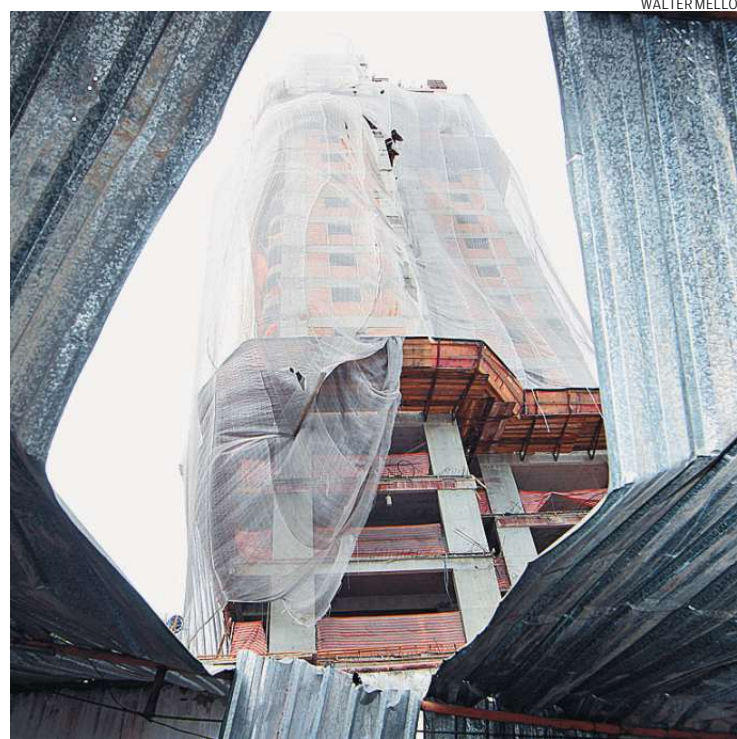
Rede de proteção não segurou os objetos caídos. Resultado: avarias

Por vezes, a notícia não é o que foi, mas o que poderia ter sido. De 22 andares, o equivalente a aproximadamente 60 metros, uma forma de concreto com mais de três metros de comprimento e vigas de madeira com a mesma extensão se soltaram, dançaram ao vento e chegaram ao solo com violência.

Vilson ouviu o estrondo e pensou que o prédio tinha caído. No estacionamento onde guarda sua moto, não havia mais a cobertura. Em seu lugar, telhas distorcidas por cinco ou mais lajes de madeira em formato de H, que serviam para colocar a forma enorme que caiu ao lado do pedreiro.

Responsável pela obra, a construtora Cyrela Brazil Realty informou, em nota, que "medidas de segurança foram reforçadas após o ocorrido com o objetivo de evitar danos causados por uma nova rajada de vento ou fenômeno natural semelhante. A seguradora responsável pelo empreendimento já foi acionada e deve arcar com os prejuízos causados aos proprietários do estabelecimento e (do) veículo atingidos pelos fragmentos de madeira".
