ESTUDO DE RESTAURO

Museu do Ipiranga tem trinca gigante

Estudo da restauração revela fissura de 123 m de lado a lado do prédio; trabalho de análise do edifício, que está fechado, usa até rapel

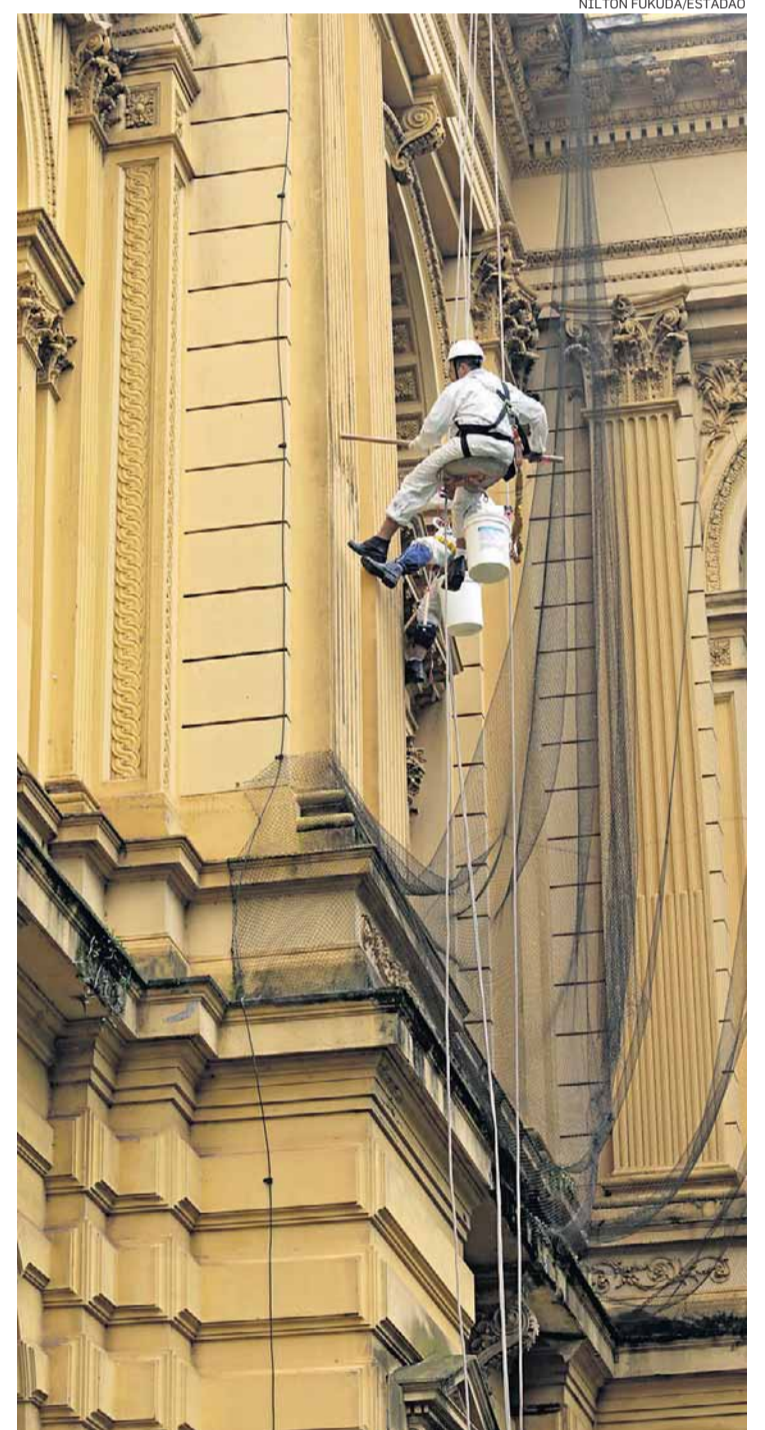
Análise. Grupo fica pendurado por causa de obstáculos
