ANÁLISE DA DEGRADAÇÃO DA MATA CILIAR NOS AFLUENTES DO RIO ITANHAÉM – SP.

Bruna dos Santos Alves, Eliane Marta Quiñones.

Universidade Santa Cecília

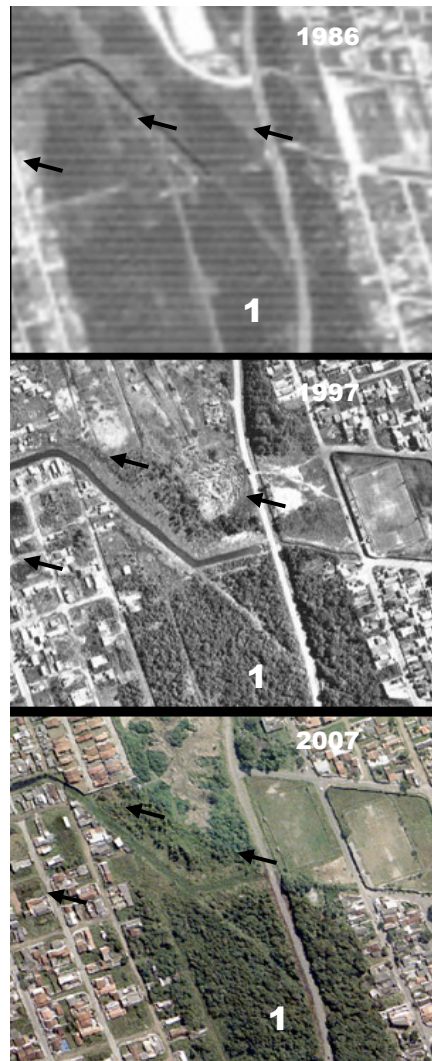
No trecho final do Ribeirão Campininha, próximo à Estrada Coronel Joaquim Branco (indicada pelo nº 1), pode-se observar que no ano de 1986 a área em questão apresentava um fragmento florestal preservado, exceto nos trechos com ruas abertas. Já nas fotos de 1997 e 2007, observa-se que houve significativa supressão de vegetação para a expansão imobiliária. As setas indicam as áreas onde houve alteração da vegetação (Figura 01).

Figura 01: Fotografias aéreas de 1986, 1997 e 2007 do Ribeirão Campininha, próximo à Estrada Coronel Joaquim Branco (1).

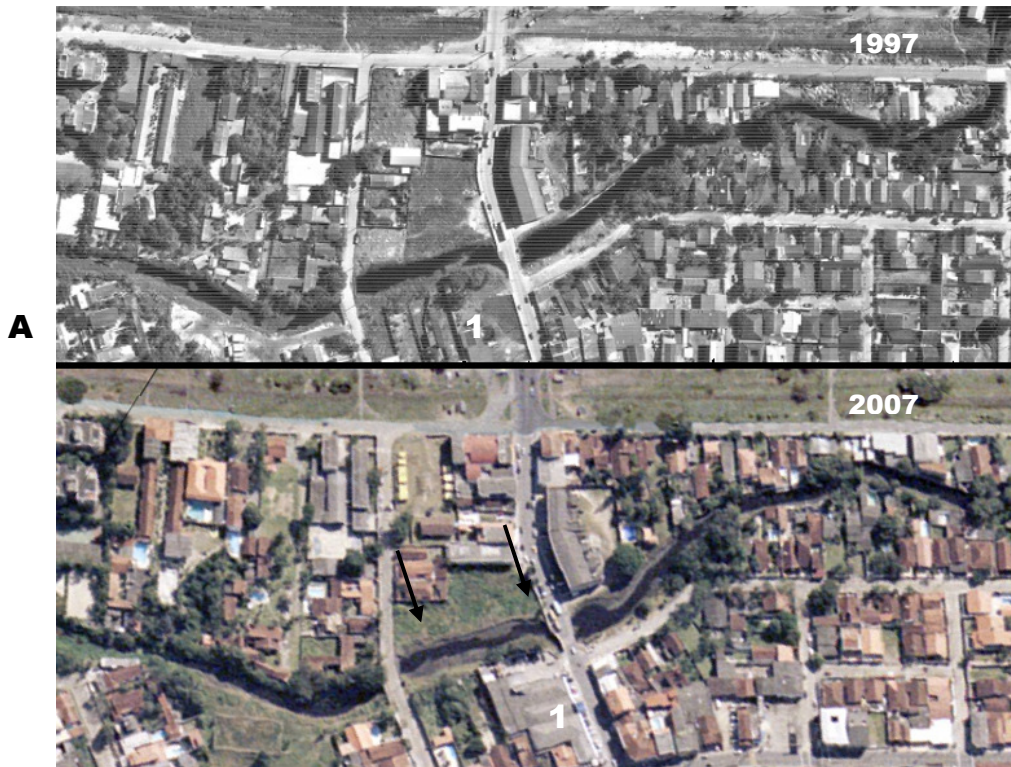
No trecho localizado próximo à Rua dos Fundadores (indicada pelo nº 01), no Bairro Belas Artes, observa-se que no ano de 1997 já havia ocorrido a degradação da mata ciliar e a área já se encontrava

ocupada por um grande número de residências. Na foto do ano de 2007 é possível observar o assoreamento do Rio do Poço em alguns pontos, indicados pelas setas (Figura 02).

Figura 02: Fotografias aéreas de 1997 e 2007 do Rio do Poço, próximo à Rua dos Fundadores.

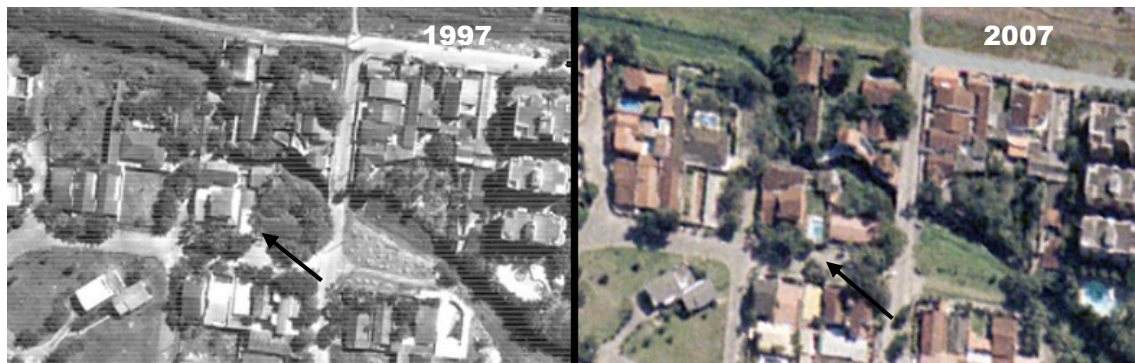
No trecho localizado próximo ao cruzamento da Rua Eduardo Mariano com a Rua Plácido Louzada, no Bairro Cibratel I, observa-se que a mata ciliar já estava bastante reduzida no ano de 1997 e que no ano de 2007 sobraram apenas alguns exemplares arbóreos isolados (Figura 03).

Figura 03: Fotografias aéreas de 1997 e 2007 do Rio do Poço, próximo ao cruzamento da Rua Eduardo Mariano com a Rua Plácido Louzada.

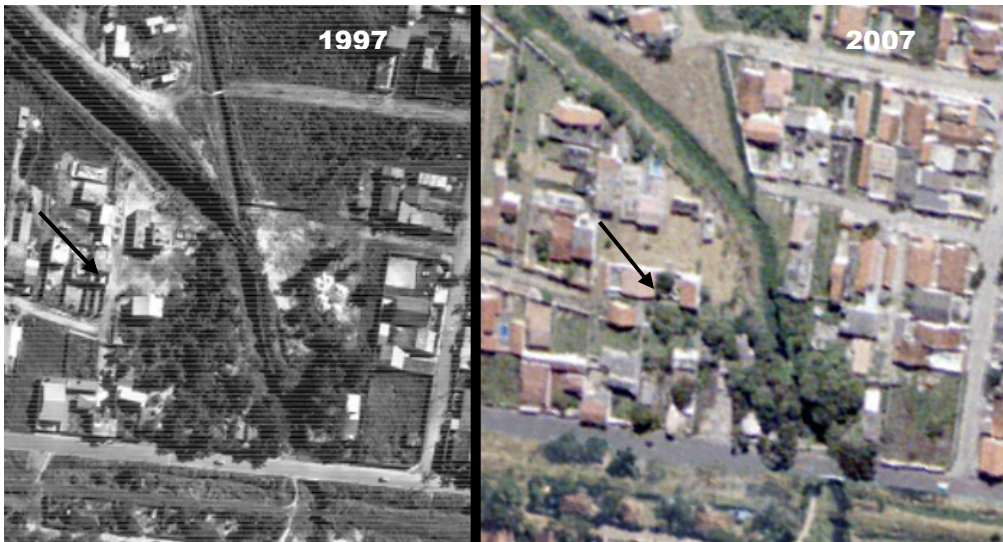
No trecho próximo à Rua Marginal, também no Bairro Cibratel I, observa-se que, assim como na figura 03, a mata ciliar já estava bastante reduzida no ano de 1997 e que no ano de 2007 sobraram apenas alguns exemplares arbóreos isolados. A quantidade de casas próximas ao rio também aumentou significativamente (Figura 04).

Figura 04: Fotografias aéreas de 1997 e 2007 do Rio do Poço, próximo à Rua Marginal, no Bairro Cibratel I.

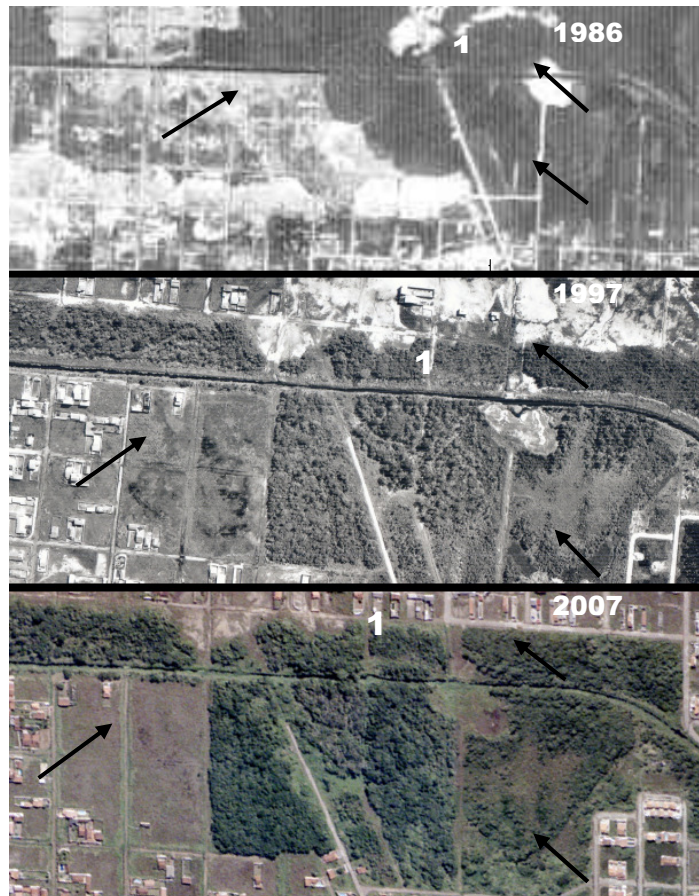
No Bairro Cibratel II, na altura do cruzamento da Rua Chile com a Rua Amapá (indicada pelo nº 01 na Figura 05), observa-se que no ano de 1986 ainda havia um fragmento florestal em grande parte da extensão do Rio do Poço nesse trecho, embora já existissem ruas abertas, avançando sobre as dunas, no lado esquerdo da referida foto.

Na fotografia de 1997 constata-se que o fragmento florestal foi reduzido significativamente e houve um aumento do número de casas no local.

Na fotografia mais recente da área, referente ao ano de 2007, observa-se que os trechos no lado esquerdo e na parte central, que antes eram ocupados por dunas e vegetação, agora estão desprovidos de cobertura vegetal. O fragmento florestal, presente no lado direito, também se encontra ameaçado pelo avanço imobiliário. As setas na figura 05 indicam os trechos onde a supressão de vegetação nativa foi mais significativa ao longo dos anos.

Figura 05: Fotografias aéreas de 1986, 1997 e 2007 do Rio do Poço, próximo ao cruzamento da Rua Chile com a Rua Amapá.

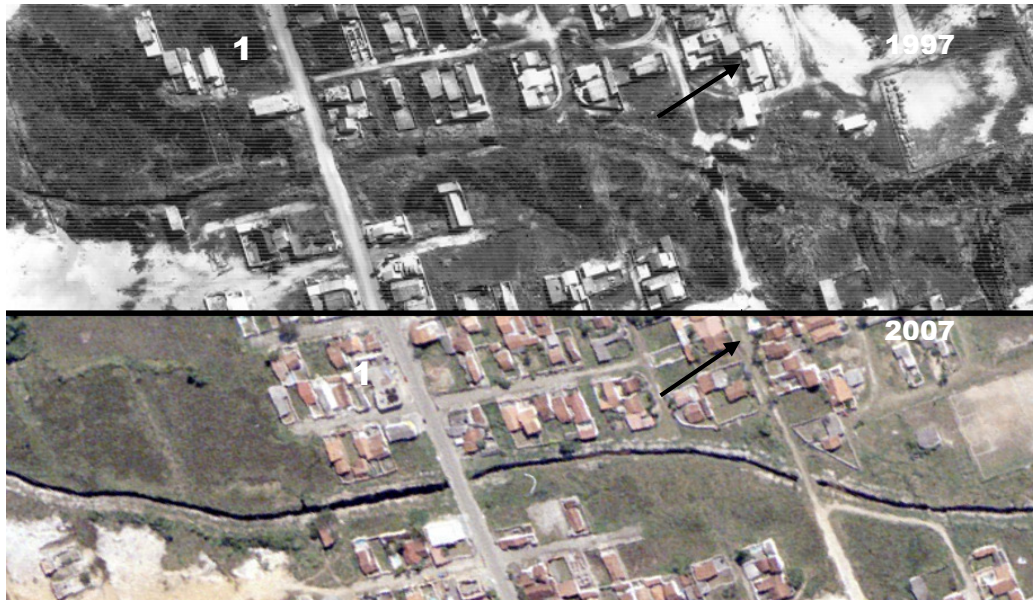
No trecho próximo ao cruzamento da Avenida Clara Martins Mara com a Rua Durval Emilson Leoni (indicado pelo nº 01 na Figura 06), no Bairro Bopiranga, pode-se observar que a mata ciliar foi totalmente suprimida no período de 10 anos e as dunas outrora existentes no canto superior direito da foto foram ocupadas por diversas residências (indicadas pelas setas).

Figura 06: Fotografias aéreas de 1997 e 2007 do Rio do Poço, próximo ao cruzamento da Avenida Clara Martins Mara com a Rua Durval Emilson Leoni, no Bairro Bopiranga
