Faltam itens de segurança na balada

Casas noturnas de Santos não têm saídas de emergência dentro dos padrões exigidos. Sinalização das rotas de fuga também é falha

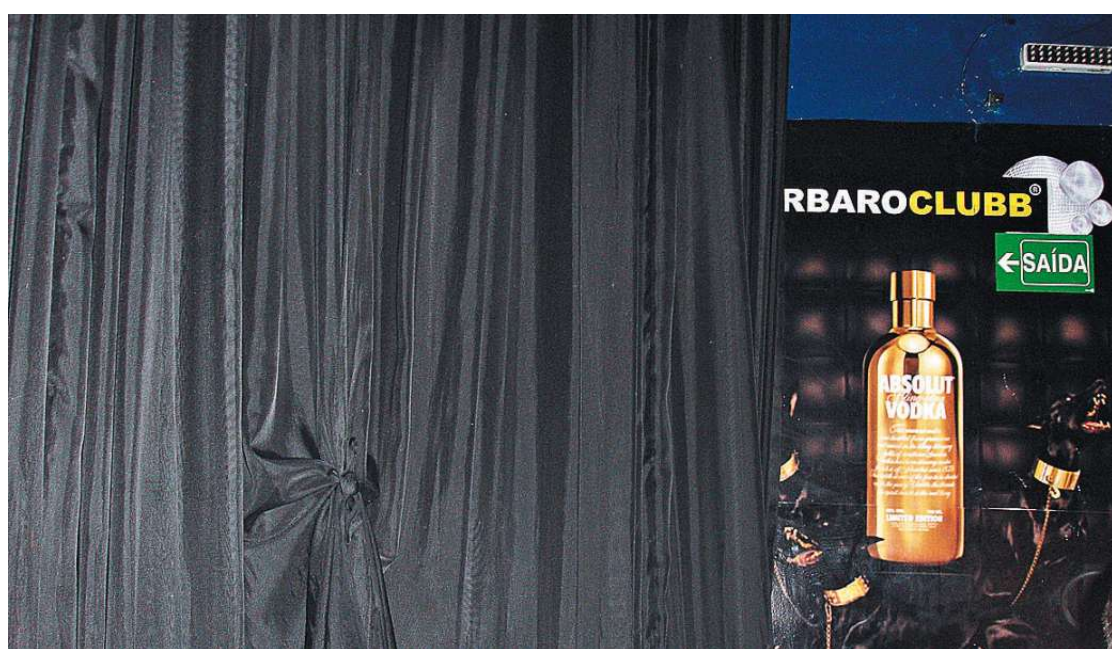
Na Barbaro Clubb, uma cortina estava obstruindo a saída de emergência e a sinalização não era adequada

A reportagem localizou apenas um extintor de incêndio, próximo à entrada. O ideal, segundo o técnico, é ter pelo menos três tipos no mesmo am-

A saída era feita pelo mesmo local da entrada – uma porta com uma cortina preta na frente. Não havia identificação de emergência. “Imagina só em uma situação de pânico: o pessoal vai se enroscar nessa cortina, cair, e um vai passar por cima do outro”, alerta Marcelo Soares.

O proprietário do Barbaro, José Rodrigues Lino, garante que existem seis extintores localizados no salão principal. “Talvez a cortina tenha tampado um dos extintores. Se foi isso, até é um erro meu”.

Sobre a cortina na saída, ele admite que pode atrapalhar as pessoas. E também admite a ausência de placa na saída de emergência.

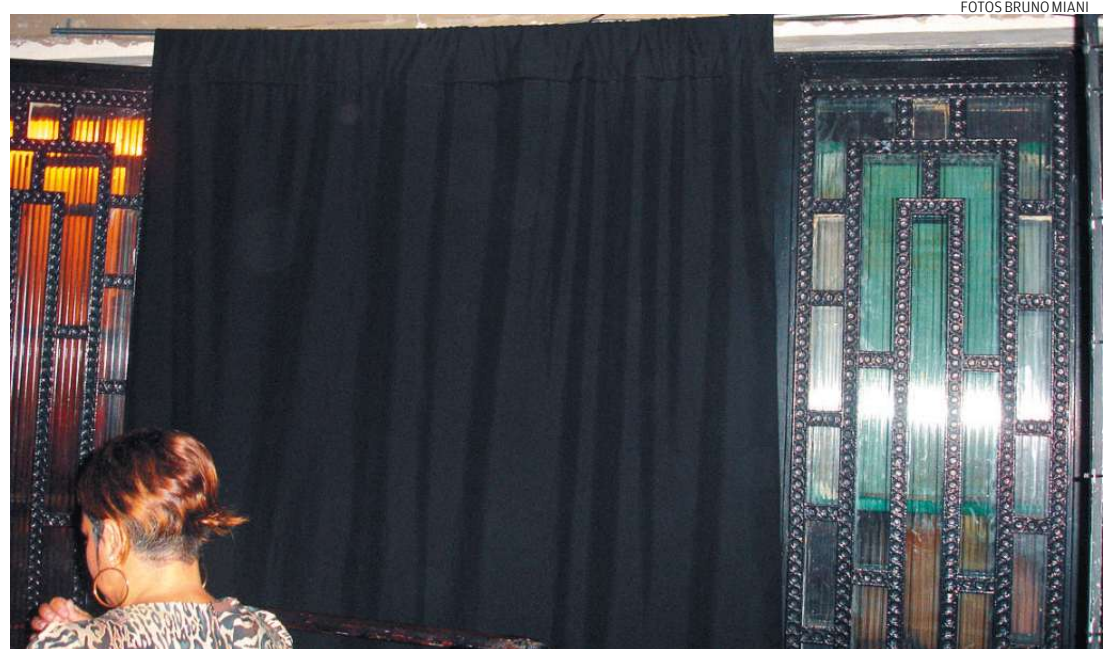
Na Balacobaco, além da cortina na saída de emergência, havia uma barra de ferro em frente à porta

A saída de emergência está identificada, mas é fechada por uma cortina, tem uma barra de ferro no lado interno e um cercado de grades externamente. “Vamos supor que essa porta seja suficiente para a saída de 50 pessoas por minuto. Com esses obstáculos, vai limitar muito a quantidade”.

O dono da Balacobaco, Bruno Perecini, afirma que “os obstáculos (na saída de emergência) são todos móveis. Vou falar com meu engenheiro e ver o

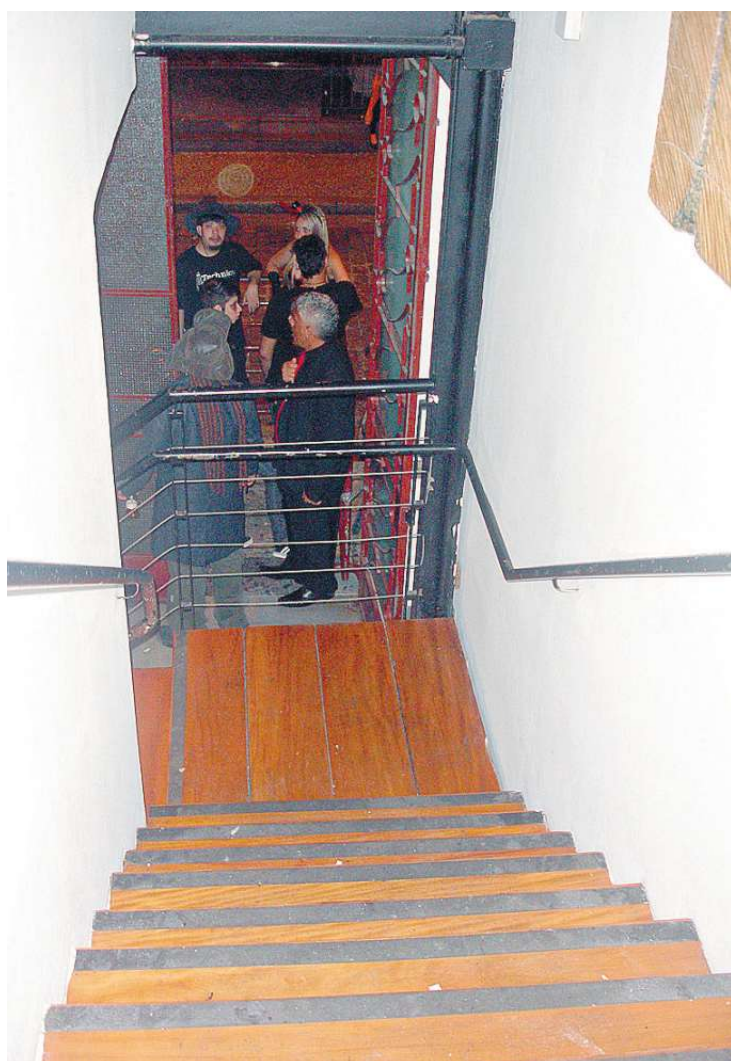
A pista de dança fica no segundo pavimento, sendo o acesso uma escada sem iluminação (há elevador, mas este meio de transporte não pode ser usado durante ocorrências). Para o técnico em Segurança, o ideal seria que cada degrau tivesse uma faixa fotoluminescente (que brilha no escuro). “Às vezes o pessoal se preocupa muito

Na Bikini, faltava iluminação adequada na escada que leva à pista

A saída da Bikini é feita por uma das três portas existentes, uma ao lado da outra, sem qualquer identificação. “As saídas precisam ser sinalizadas com placa fotoluminescente ou luminoso permanentemente ligado, no mesmo sistema da luz de emergência, que não desligue quando faltar energia elétrica”, explica o técnico.

Soares lembra, ainda, que a porta de emergência padrão abre para fora com barras acionadas por um simples empurrão. “Se não for assim, imagina um monte de gente querendo sair ao mesmo tempo, vai ficar

O advogado da Bikini Barista, Alexandre Siqueira Salomoni, afirma que a casa tem lâmpadas

de emergência próximas à escadaria e aprovação do Corpo de Bombeiros. “A capacidade é para 334 pessoas. As casas que recebem abaixo de 500 pessoas, não têm a obrigatoriedade de ter saída de emergência lateral. A metragem da porta da Bikini Barista já supre a necessidade”.

Quanto à falta de identificação da saída, o advogado garante que já foram compradas todas as placas de sinalização, que devem ser instaladas nesta semana. Segundo ele, também será colocado um alarme sonoro de incêndio. Com relação ao alvará, Salomoni ressalta que a documentação já está pronta e a casa depende da Prefeitura emitir o documento.

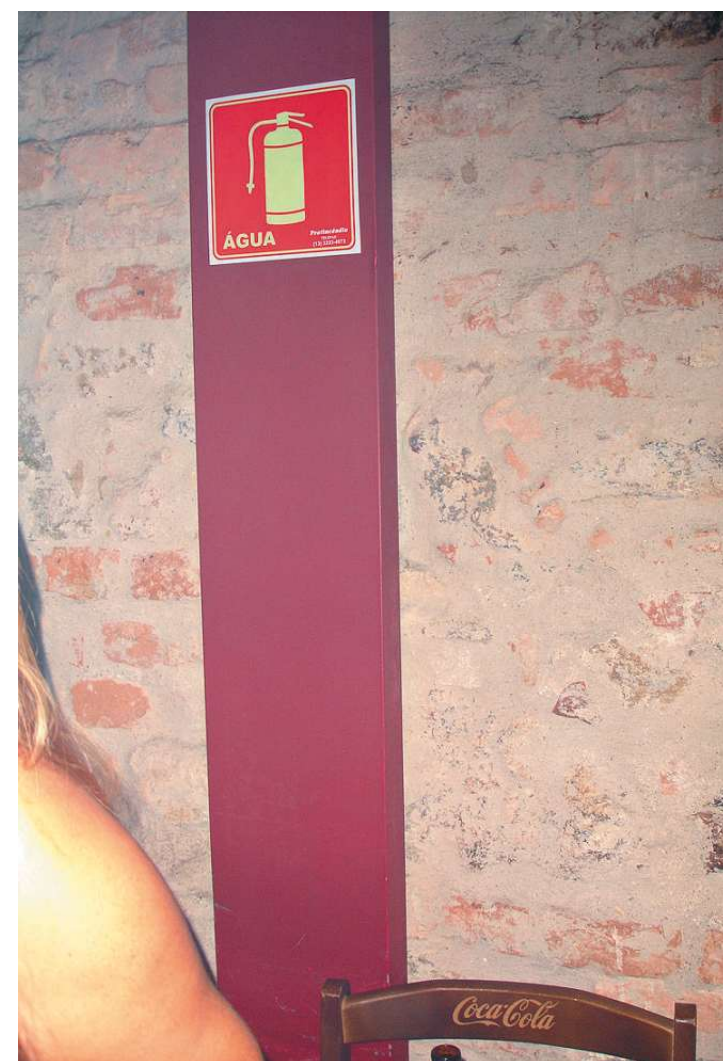
Já na casa noturna Antonina, o extintor de incêndio estava no chão

Um extintor estava no chão com mesas e cadeiras na frente. “O extintor, por norma, tem que ter um metro quadrado livre ao redor. Não é permitida a obstrução”, explica o técnico. A Antonina possui alarme de incêndio ao lado do caixa.

cessárias faixas refletivas na escadaria porque existem luzes de emergência de LED, o que garantiria forte iluminação em caso de pane elétrica. Sobre a obstrução do extintor, Fabiana explica que a disposição dos equipamentos foi feita por um

engenheiro que presta assessoria para a casa e sabia das mesas e cadeiras naquele local.

“Há mais extintores do que o necessário na casa”, garante a dona. Ela diz ainda que não tem alvará para a atividade porque o governo anterior não emitiu a licença. “Parece que nós somos os errados”, diz Fabiana, que regularizará a situação.
