Reforma. Escora no salão nobre; técnicos usam novo sistema de ventilação dos quadros

Sala mais crítica do Museu do Ipiranga já está protegida

Reportagem do 'Estado' vistoriou com exclusividade a reforma do interior do prédio, fechado há um mês com problemas estruturais

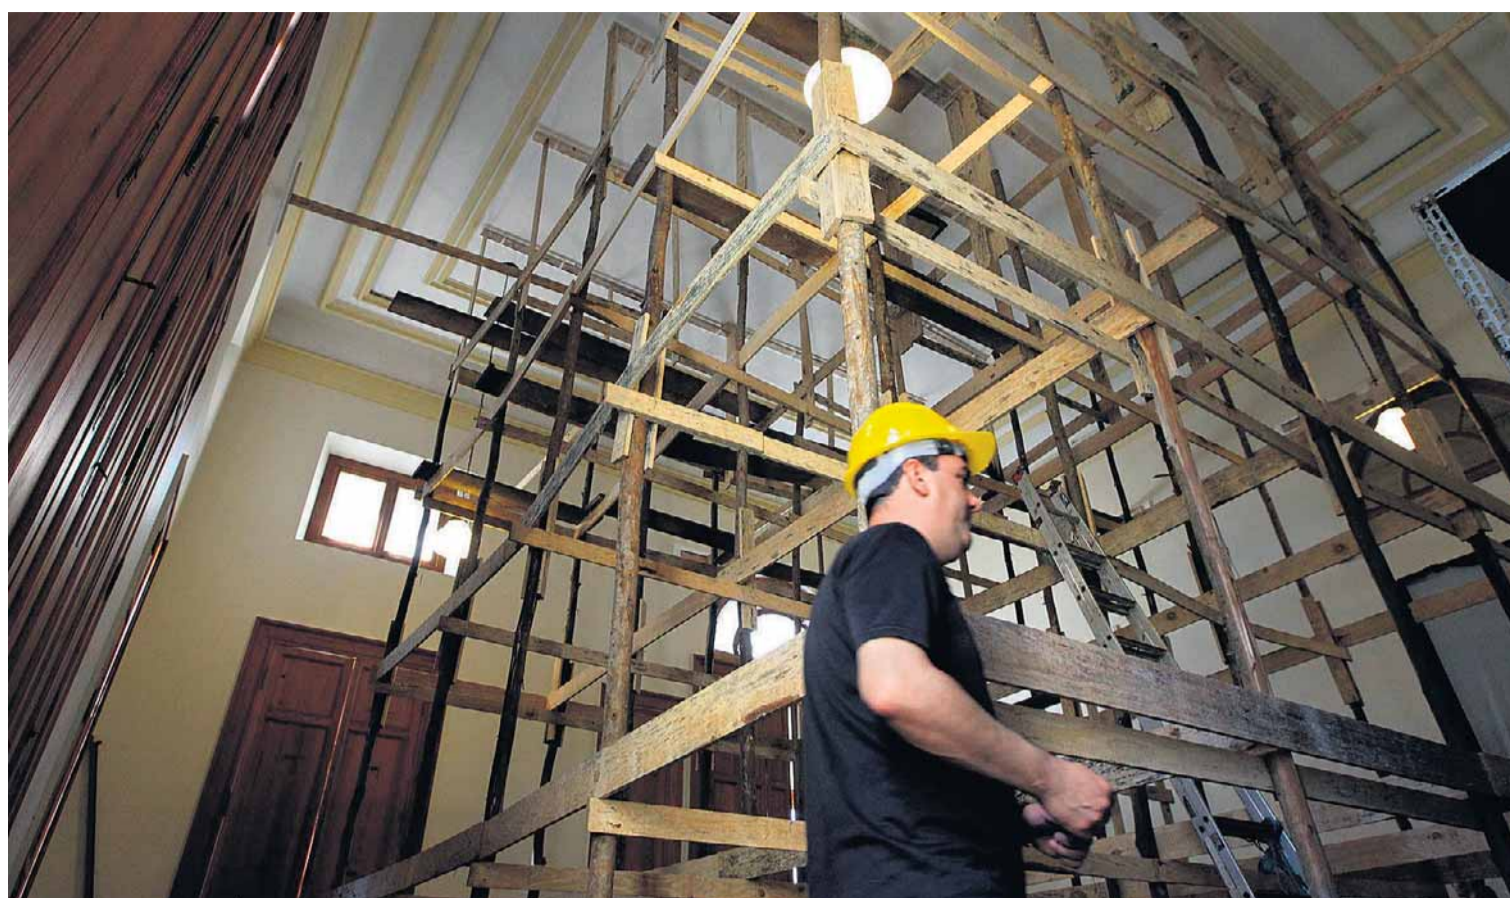
Na sexta-feira, o Estado teve acesso, com exclusividade, às dependências internas do museu e vistoriou os trabalhos. A situação está sob controle no salão cujo forro estava mais comprometido, no extremo da ala oeste. Ali, uma empresa especializada fez o escoramento. Hoje, o forro está apoiado sobre uma estrutura de madeira montada, emergencialmente, em 48 horas. No teto, camadas de isopor protegem o forro do contato direto com a estrutura. No chão, plástico, feltro e chapas de madeira protegem o antigo piso.

No caso da sala com forro já escorado, optou-se por uma estrutura de madeira – em vez de metálica –, por causa do peso. De acordo com a empresa especializada, toda a estrutura colocada ali pesa cerca de 1 tonelada; a opção metálica teria 15 toneladas. Desde a instalação de todo esse madeiramento, a sala imediatamente abaixo – onde fica a famosa maquete da São Paulo antiga – vem sendo monitorada constantemente, para garantir que a carga está sendo bem suportada pelo prédio.

“Escoramento é sempre uma situação provisória”, explica a diretora do museu, a arquiteta Sheila Ornstein. Ou seja: essas ações servem para garantir a estabilidade do prédio para que o restauro efetivo seja realizado sem riscos para a estrutura. Os próximos cômodos a receber o escoramento, a partir desta semana, são o salão nobre, o auditório e a biblioteca. “Nela, constatamos o problema no forro mais recentemente, em análise feita poucos dias atrás”, explica.

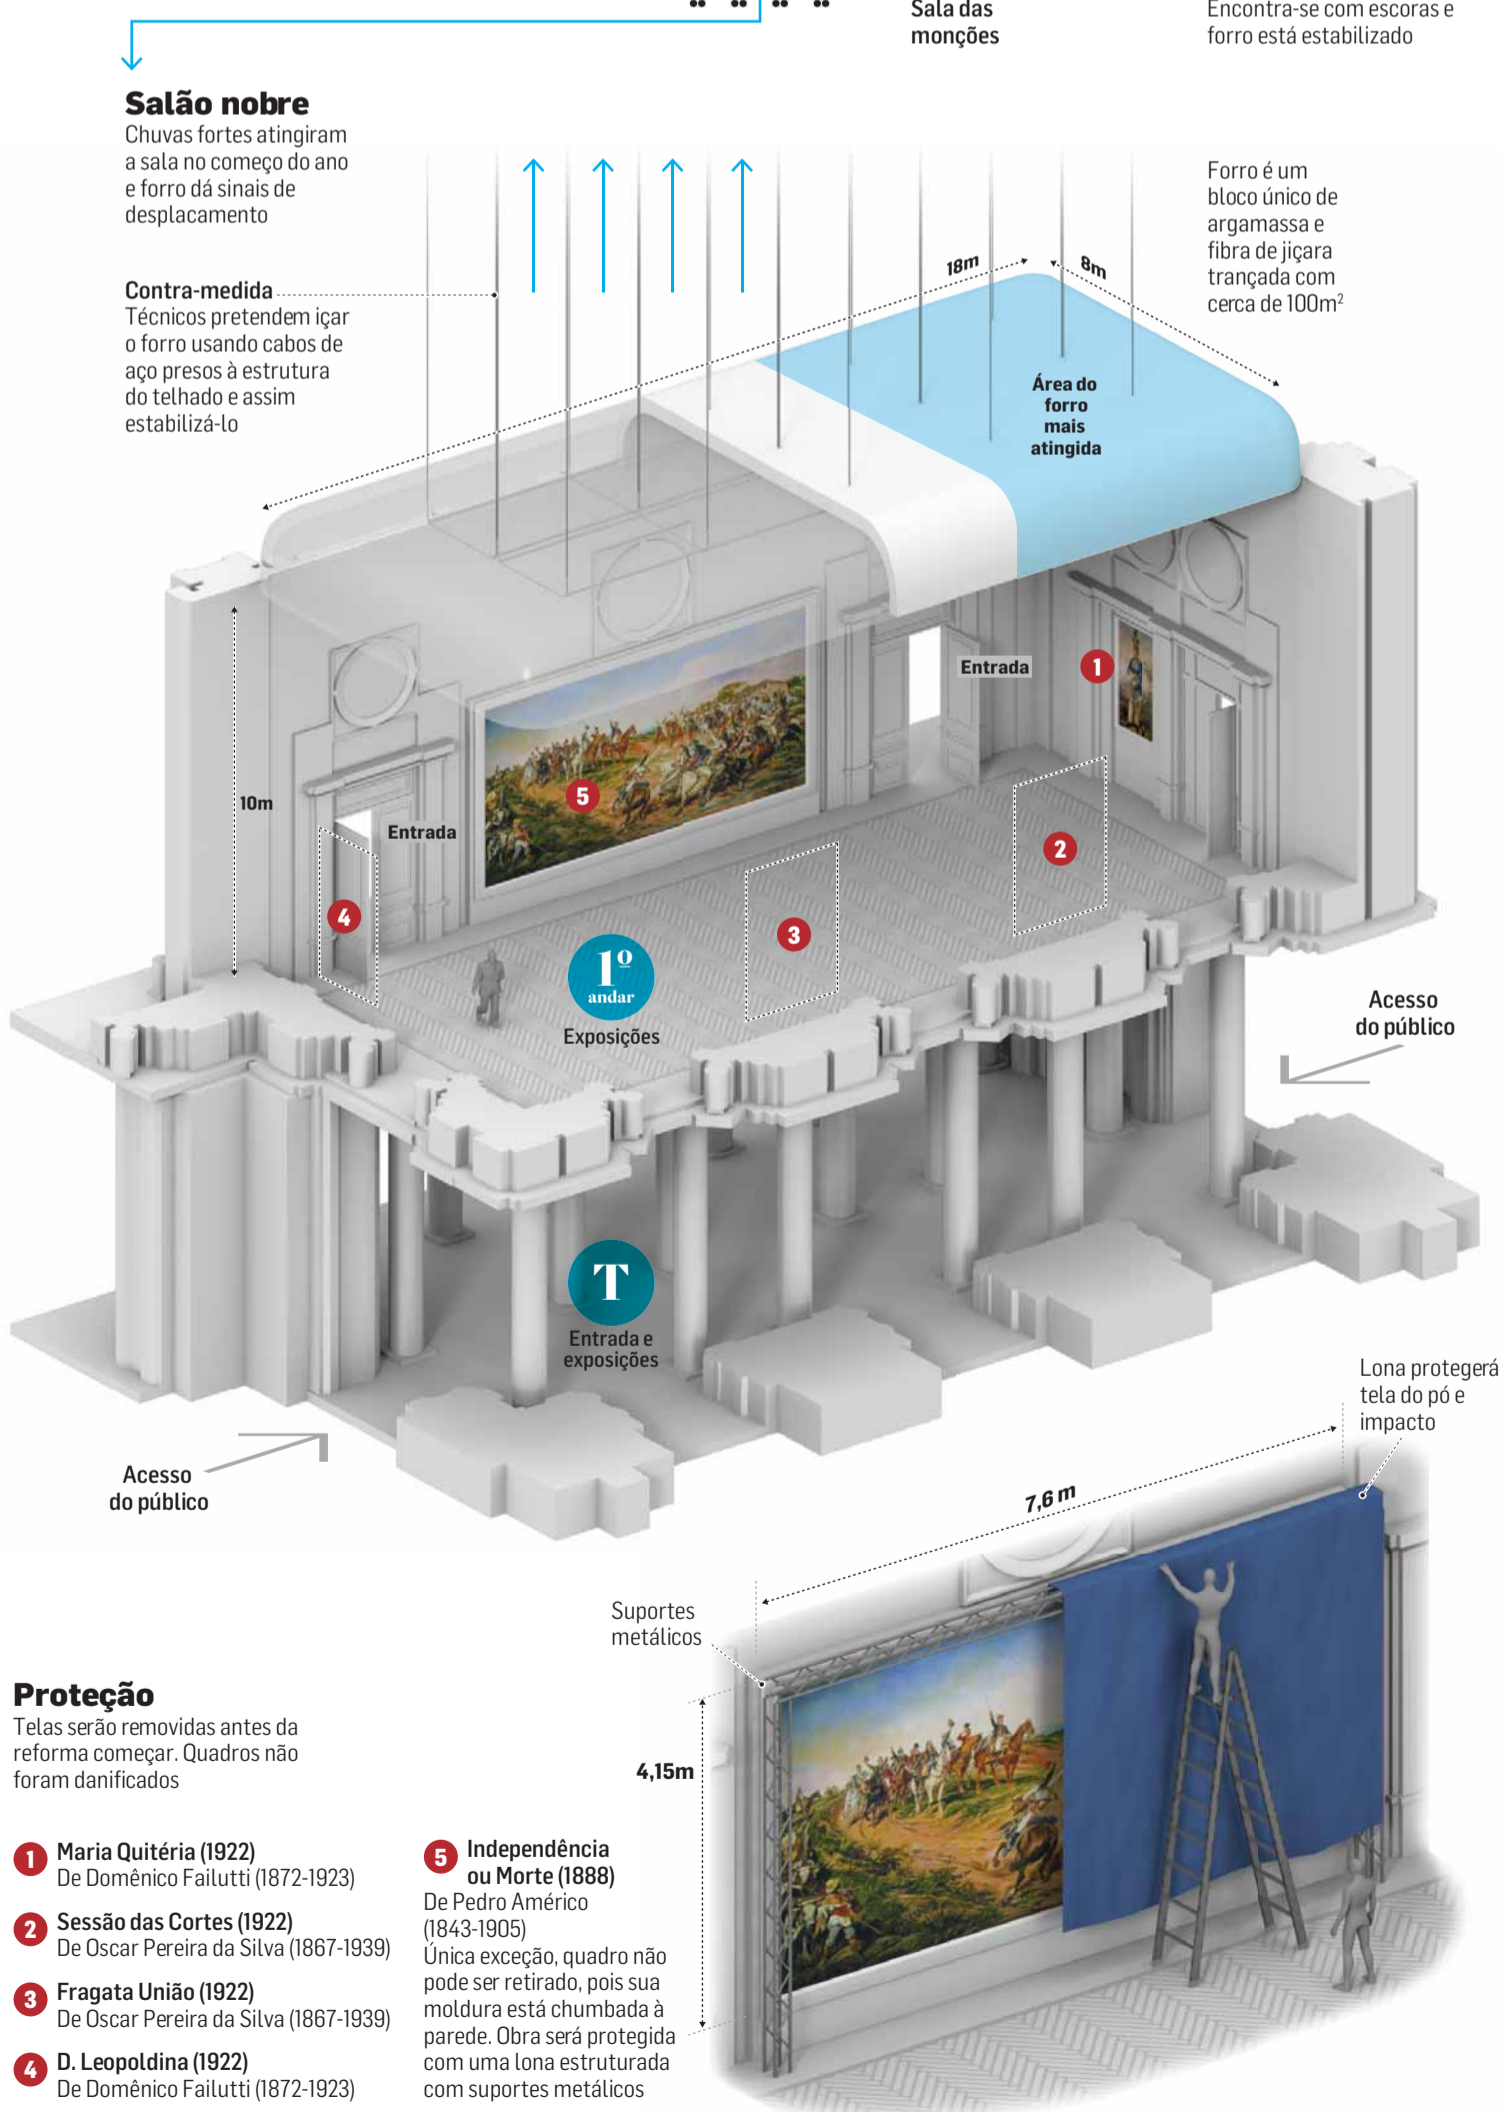
Carga. Um dos mais visitados cartões-postais de São Paulo (recebia um público médio de 300 mil pessoas por ano), o museu não suportou as toneladas de 150 mil itens do acervo, as intempéries, os 123 anos de idade do prédio e a falta de obras de conservação. Sua interdição foi decretada após um laudo apontar graves riscos de queda nos forros de alguns cômodos.

Conforme o Estado mostrou em novembro de 2012, pedaços de reboco da fachada estavam caindo e o forro de um dos principais salões havia cedido mais de 10 centímetros. A diretoria evita falar em prazo para reabertura, mas não descarta liberar o acesso ao público (ainda que de forma controlada) a partir do ano que vem, ao menos nas alas não comprometidas.

Cuidado. No salão nobre, o escoramento inicial deve ser diferente. A ideia é fazer um içamen-

to do forro, para não prejudicar o trânsito dos técnicos no salão. Tudo para que não haja nenhum risco ao *Independência ou Morte* que, com mais de 30 metros quadrados, não pode ser retirado da parede. Enquanto as obras de restauro estiverem acontecendo, o quadro será protegido por uma espessa lona.

A obra vai precisar ser monitorada constantemente por especialistas. Para a proteção do quadro, técnicos do museu desenvolveram um sistema que garante uma ventilação mínima no quadro. “Porque temos de proteger sem abafar. Ou corríamos o risco de aparecerem fungos”, diz Shirley Ribeiro, chefe da divisão administrativa do museu.
