POTABILIDADE DA ÁGUA PARA CONSUMO EM BERTIOGA/SP

Este estudo tem como objetivo o levantamento da qualidade da água para consumo humano na Cachoeira do Alambique, no município de Bertiooga-SP. Os procedimentos para as coletas e laudos seguem normas estipuladas pelo Instituto Adolfo Lutz. Foram coletadas duas amostras de água na cachoeira, ponto 1 – antes do local da balneabilidade – e ponto 2 – após a balneabilidade. Os frascos utilizados para a coleta foram lavados cinco vezes com a água que seria coletada, foram completamente cheios até a borda e imediatamente tampados. Para análises bacteriológicas foram utilizados dois frascos previamente esterilizados pelo próprio Instituto nas duas amostras. Os frascos só foram abertos no momento da coleta e foram cheios somente dois terços de sua capacidade. Em ambos os pontos, as análises físico-químicas apresentaram resultados satisfatórios, porém os exames bacteriológicos apresentaram coliformes totais e fecais (15.0 NMP/100 mL e 114.5 NMP/100 mL, respectivamente) em ambas as amostras. Os resultados das análises de potabilidade da água da cachoeira se mostraram em desacordo com a legislação em vigor por conter coliformes fecais, o que res

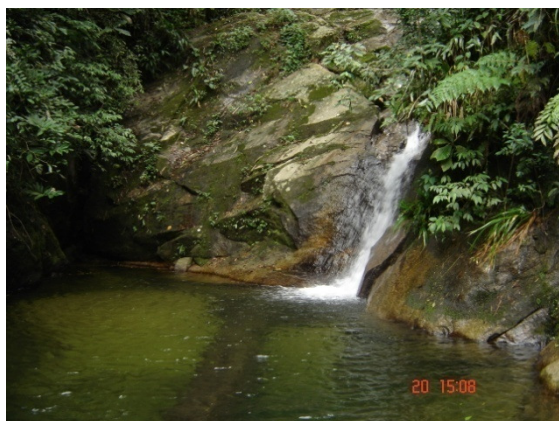
Figura 1: Ponto de coleta 1

Foram coletadas duas amostras sucessivas de água na cachoeira: no ponto 1 (Figura 1), antes do local da balneabilidade, latitude 23° 51' 33" S e longitude 46° 10' 77" W, às 17h08m e 17h10m, respectivamente, com altitude de 48m; no ponto 2 (Figura 2), após a balneabilidade, latitude 23° 51' 16" S e longitude 46° 10' 26" W, às 17h47m e 17h48m, respectivamente, com altitude de 21m.
